穗天住建园发〔2021〕5号

广州市天河区住房和城乡建设和园林局关于进一步 加强既有住宅加装电梯土建施工质量 安全管理的通知

H20210408

广州市住房和城乡建设局关于 2020 年度 既有住宅加装电梯土建施工质量 安全专项检查情况的通报

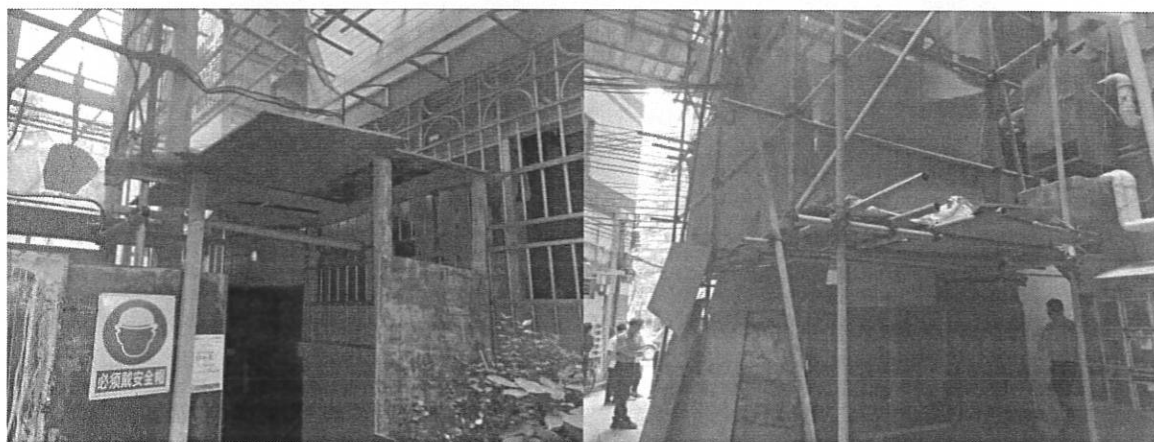
1. 安全防护不到位。部分项目安全防护棚搭设随意、棚顶基本未固定，临街脚手架未搭设双层防护棚、作业层脚手板未设置安全平网兜底。

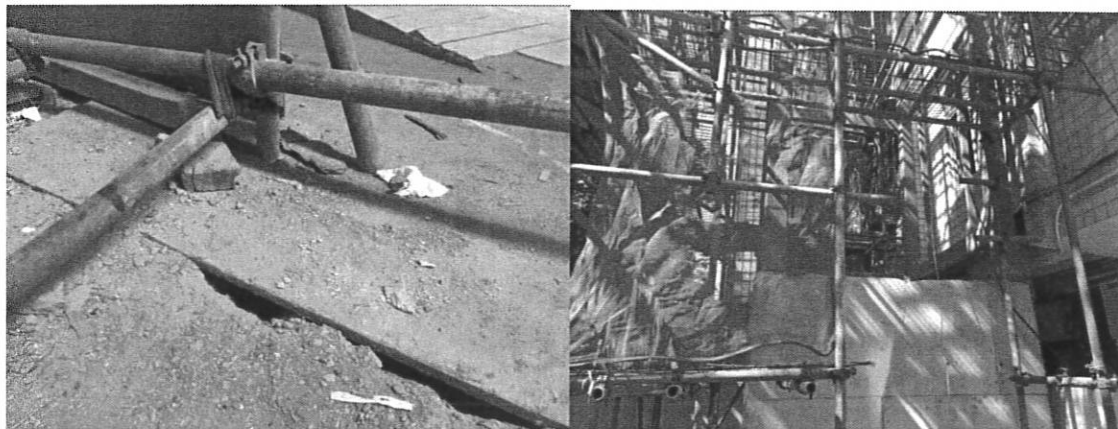
2. 脚手架及操作平台等搭设不规范。部分项目立杆基底未硬化，缺扫地杆；外脚手架未设置连墙件或连墙件不够、剪刀撑扣件不够、立杆间距过大、部分立杆悬空未落地等。

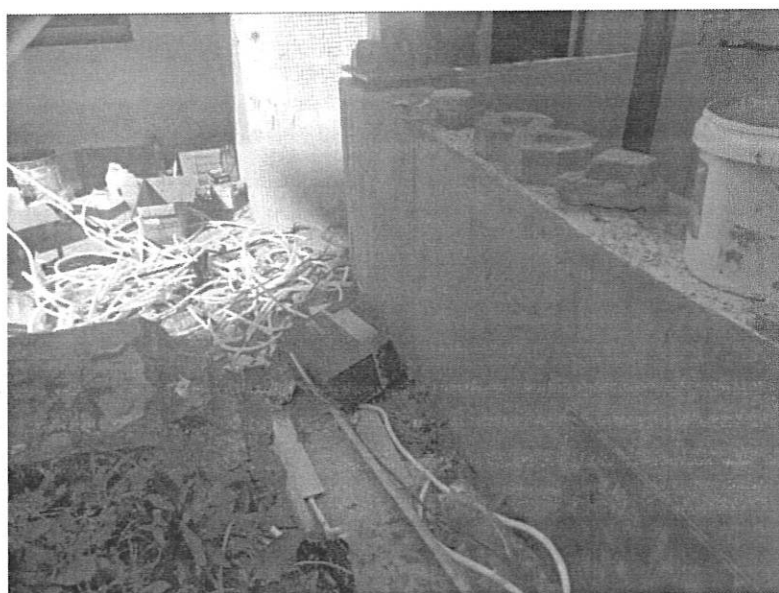
3. 机电设备及临时用电等存在安全隐患。部分项目物料提升机架体未与建筑物主体连接固定，卷扬机存在钢丝绳绞结、破损断股、焊接在外架上、提升滑轮挂点挂设在外脚手架上等问题；部分项目临时用电设备未设置专门的配电箱或配电箱设置不符合要求，电线电缆散落交错盘结一团；施工现场普遍无消防器材或数量不够等。

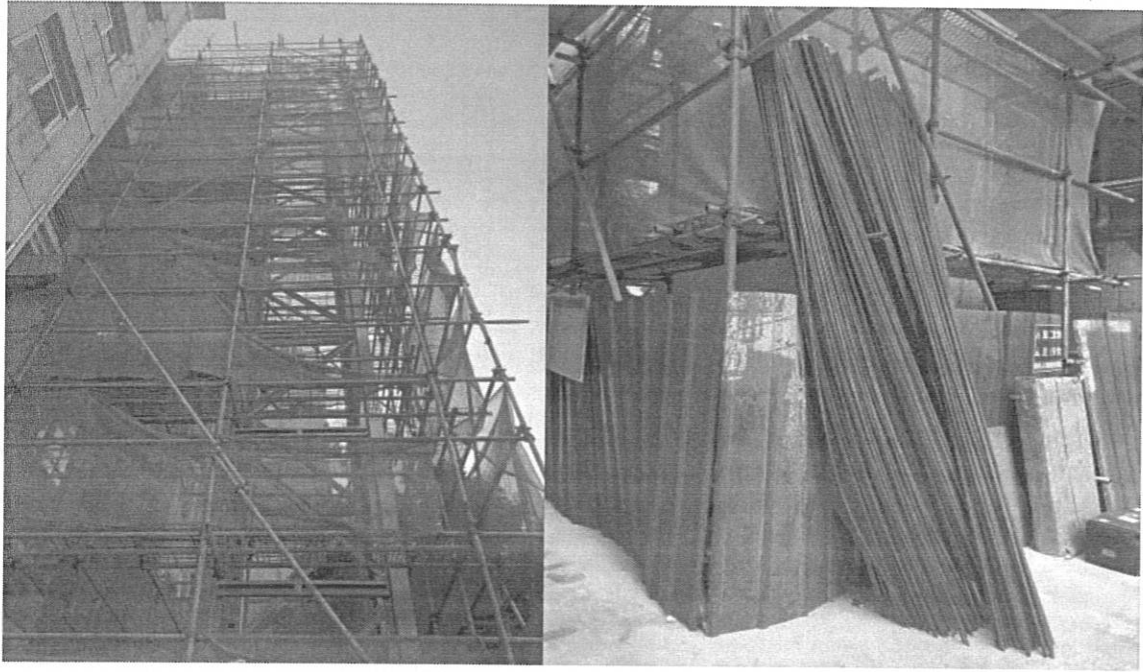
大部分项目未严格按照《广州市建设工程绿色施工围蔽指导图集》(V2.0版)要求设置围蔽、安全网；部分项目现场未按要求设置安全警示标识，施工公示牌，存在楼层连廊上、外脚手架底部堆放过多建筑垃圾，严重影响市容市貌等问题。
