天河区中铁二十二局集团有限公司广州新白云 国际机场第二高速公路南段工程“10·17” 高处坠落一般事故调查报告

事故地点：广州新白云国际机场第二高速公路南段工程
SG05 标段龙洞水库大桥右幅 9#桥墩

事故日期：2021 年 10 月 17 日

事故类别：高处坠落

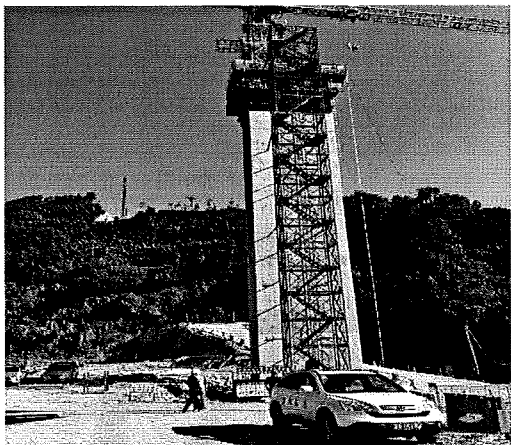
图 1

本次发生事故桥墩为右幅 9#（Y9）墩，设计墩高 78.315 米，桥墩断面长 6 米，宽 3.2 米。事故发生时正在拆除第 2 层模板，事发前该桥墩已完成约 34 米高度施工（见图 1），该高度 3 节模板已拆除第 3 节模板，第 2 节模板已拆除西面模板（见图 2），墩身 34 米高处有两层施工作业平台，采用型钢焊接成桁架结构，固定在模板横向背肋上，模板高度 2.25 米（见图 3），宽度约 0.75 米，四周设置有约 1.2 米高防护栏，平台面铺设花纹钢板（见图 4），第 2 节模板西面模板已拆除，西面施工作业平台随之被拆除，墩身南面有一台准备进行连墙件安装的塔吊，高度 47 米，

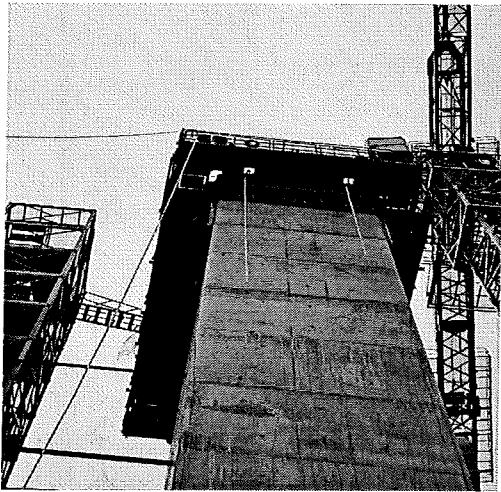
图 5

自编 3#塔吊（见图 5），本次事故发生时拆除的模板长度 3.2 米，高度 2.25 米（见图 6）。

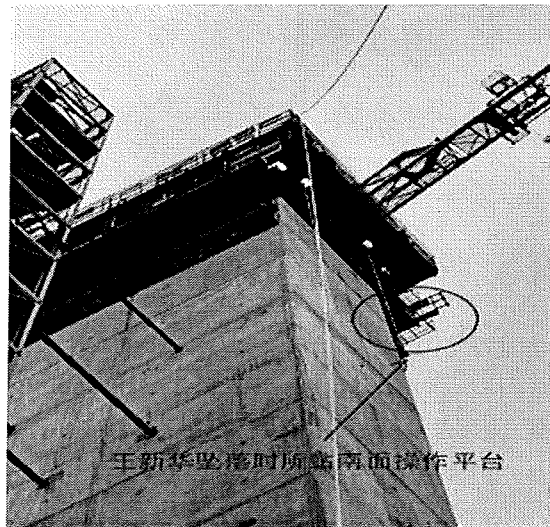
图 7

于项目全线紧急停工的通知》（机场二高〔2021〕161号），明确要求广州新白云国际机场第二高速公路项目全线紧急停工整顿，各施工合同段开展自查自纠，经监理单位、机场二高公司共同确认符合安全生产条件后方可复工。广州新白云国际机场第二高速公路南段工程 SG05 合同段于 10 月 8 日起正式进入停工整顿状态，项目部在停工整顿隐患排查期间发现龙洞水库大桥右幅 9#桥墩塔吊已达到加装连墙件固定塔吊的高度，按照《广州新白云国际机场第二高速公路南段工程 SG05 合同段高墩专项施工方案》第 4.3.1.2 的要求，塔吊独立高度高于 46 米时要设置连墙件，连墙件采取与墩身预埋钢板焊接的安装方法，为确保复工后施工安全，事故发生时，该桥墩正在进行墩身模板拆除作业，以便安装塔吊连墙件，属于停工期间临时的施工作业。事故发生时，胡某和王某将安全带系挂在第一节模板上，完成模板拆除作业后，胡某和王某解开安全带系挂后分别撤往墩身北面和南面的施工作业平台，王某在撤到南面施工作业平台后发现模板下方被螺栓卡住，于是王某在施工作业平台靠西侧临边处蹲下身准备用铁棍撬开模板，由于安全带没有系挂固定，王某在撬模板的过程中身体失稳从南面施工作业平台靠西侧临边坠落至地面（见图 7）。

本次事故的直接原因是王某安全意识淡薄，违规违章作业，在 34 米高桥墩的施工作业平台临边下蹲撬模板，没有系挂固定好安全带，处于高处临边未系挂安全带无防护的不安全状态，由于身体失稳从 34 米高桥墩南面施工作业平台西侧临边坠落至地面导致事故发生。

(二)中铁二十二局集团有限公司作为施工单位要加强对劳务分包单位的安全生产管理,督促劳务单位确实落实安全生产责任制,通过安装视频监控设备和加大管理人员投入等技术管理措施,及时督促发现分包单位存在的各类事故隐患,加强对劳务工人的安全生产培训教育,确实提高劳务工人安全意识,进一步完善生产安全事故报告机制,督促项目部如实报告生产安全事故。
