# 天河区中铁七局集团武汉工程有限公司广州 新白云国际机场第二高速公路南段工程 “10·7”物体打击一般事故调查报告

事故地点：广州新白云国际机场第二高速公路南段工程  
SG09 标段项目部钢筋加工车间

事故日期：2021 年 10 月 7 日

事故类别：物体打击

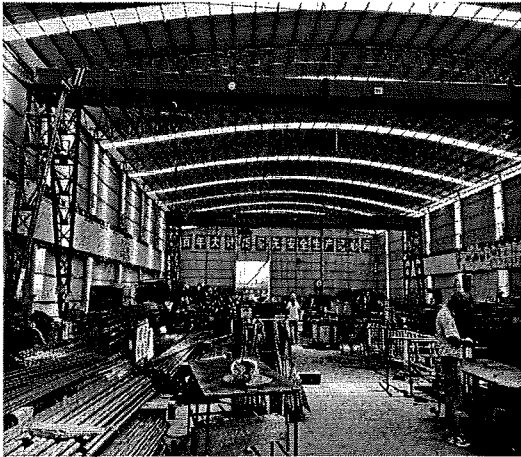
图 1

本次事故发生地点位于 K44+540-K44+660 段（U16-U19 节段）合景路钢筋加工车间内，车间属于钢结构临时构建物，长约 70m，宽约 29m，呈东西走向，出口朝西，出口设置在车间西面靠北侧，车间内连接进出口有一条运输通道，呈东西走向，宽约 5m（见图 1），事发时转运钢筋笼的平板车停靠在通道靠出口位置，通道南侧为钢筋笼加工区和钢筋笼成品堆放区等功能区，通道上围栏边可见堆放有闲置设备，车间内安装有两台电动葫芦门式起重机（自编 1#和 2#），横向南北移动，纵向东西移动，其中发生事故的起重机是 2#起重机（见图 2），事发时该起重机正在进行钢筋笼吊装作业，4 名伤员所处位置在通道靠南侧钢筋加工区内靠近通道围栏边，在本次发生脱钩钢筋笼靠东一端的下方，处于钢筋笼横向移动路线下方（见图 3），发生脱钩的钢筋

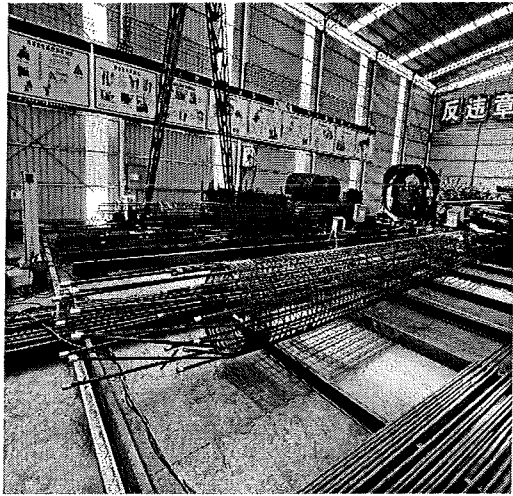
图 4

笼已卸下平放在通道南侧成品区，外径为 842mm，长度为 12m，重量约 1302kg（见图 4），发生滑脱的吊钩悬挂在起重机上，吊索未见有断裂（见图 5），现场未见有吊装作业安全警示标识。

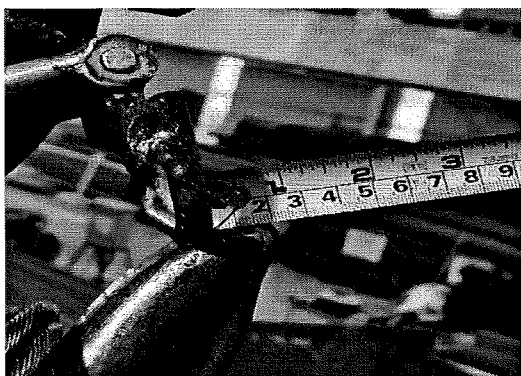
图6

2.吊钩情况。经专家组技术分析，2#电动葫芦门式起重机吊钩额定起重量为5t，外观检查未见变形、断裂等缺陷，但吊钩的防脱钩装置存在断裂后补焊的痕迹，防脱顶杆长度较短，导致防脱顶杆与吊钩接触点距钩尖的距离较小，仅20mm左右(见图6)。而1#电动葫芦门式起重机，吊钩的防脱钩装置无补焊痕迹，防脱顶杆长度较长，使得防脱顶杆与吊钩接触点距钩尖的距离较大，约有60mm左右(见图7)。

经专家组技术分析，涉事钢筋笼两个吊点之间的距离为 4m，两个吊点距各自一侧钢筋笼端部的距离分别为 4.8m 和 3.2m，分为长侧端和短侧端，由于钢筋笼是长侧端着地，可知是位于吊钩外侧的钢筋笼长侧端吊索脱出吊钩，由于吊索长度仅 3m，吊装吊运过程中，吊索产生较大的水平分力，防脱钩装置的防脱顶杆将会承受该较大水平分力挤压作用，同时，由于 2#电动葫芦门式起重机吊钩防脱钩装置的防脱顶杆长度较短，在使用 2#电动葫芦门式起重机吊运钢筋笼过程中，防脱顶杆在长侧端吊索水平分力的挤压作用下发生变形，脱出钩口外，吊钩防脱钩装置失效，位于吊钩外侧的吊索随之脱出吊钩，是造成本起事故的直接原因。

（三）施工单位对施工劳务分包单位安全生产管理不到位。对设备设施日常检查不细致，中铁七局集团武汉工程有限公司作为实际施工单位，对施工劳务分包单位施工现场安全生产监督检查不到位，未能及时发现并消除钢筋笼吊装作业现场违规违章作业生产安全事故隐患，对门式起重机设备的日常检查不细致，没有及时发现吊钩防脱钩装置断裂后补焊导致长度不够的缺陷。
