# 天河区车陂街东圃大马路西二巷 XX 号“3·23” 拆除墙体坍塌一般事故调查报告

经调查认定，天河区车陂街东圃大马路西二巷 XX 号“3·23”拆除墙体坍塌一般事故是一起由于无资质个人施工队违规拆除墙体导致的生产安全责任事故。

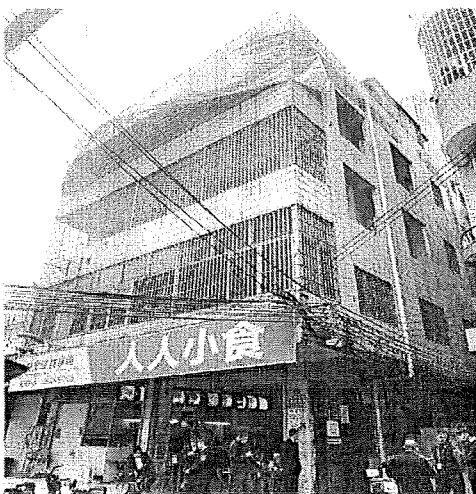
图片 1

事故现场位于天河区车陂街东圃大马路西二巷 XX 号二楼东北角房间内，事发时房间北面的砖隔墙处于坍塌状态，西面墙体及门框已拆除（见图 1、图 2），经测量，坍塌的墙体高 3.3 米，长 2.8 米，墙体厚度 0.16 米（见图 3），死者倒地部位地面上有血迹和安全帽（见图 4）。

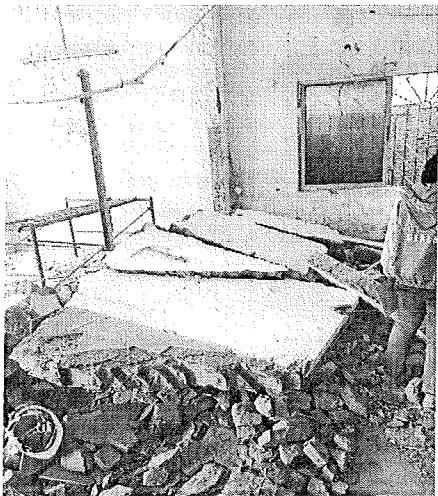
图 3

根据黄\*\*自述，其和颜\*\*拆除墙体是采用铁锤从墙体约 1 米高的位置直接砸墙进行拆除的，拆除现场未做任何防止墙体坍塌的安全措施，发生坍塌的墙体中间部位被砸开后，没有采取置换支撑措施，墙体上半部分失去支撑后直接倒塌。

本次事故发生的直接原因是颜\*\*在实施拆除墙体时采取从中间开始拆除的工法，违反了《建筑拆除工程安全技术规范》

(JGJ147-2016) 4.1.2 关于“人工拆除施工应从上至下、逐层拆除分段进行，不得垂直交叉作业。作业面的孔洞应封闭。”的规定，违规冒险作业，墙体中间部位被拆除后上半部分失去支撑坍塌直接导致事故的发生。
