天河区“7·22”珠吉街珠江花城小区触电 一般事故调查报告

经调查认定，天河区“7·22”珠吉街珠江花城小区触电一般事故是一起临时用电不规范作业人员违规冒险作业导致的生产安全责任事故。

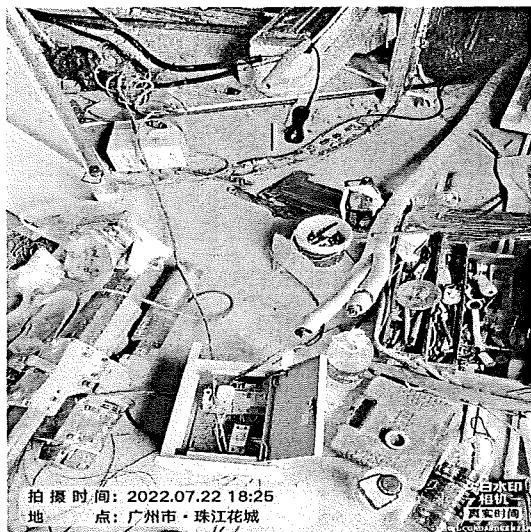
图 1

据深圳广深艺公司装修施工人员赵某和吴某某反应，上述带红蓝色绝缘导线简易移动插座是装修队事发前几天临时为水平仪充电用的，属于装修队所有，装修队装修施工日常临时用电主要是通过自带的移动配电箱取电，该移动配电箱设置有剩余电流动作保护装置（见图 1）。

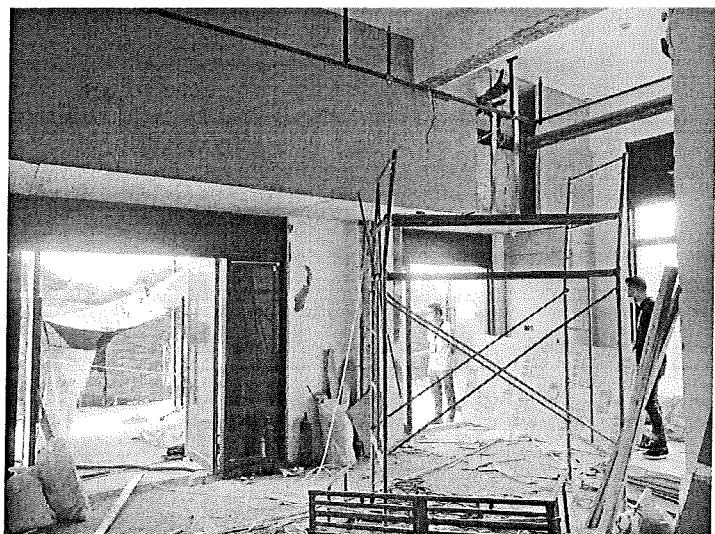
图 2

本次事故现场位于天河区岐山路 183 号珠江花城小区花间南 X 商铺内，现场处于内部装修期间，现场干燥无积水（见图 2），室内靠门口处有一金属结构的脚手架，有两层作业平台，高 2.84 米，长 1.86 米（见图 3），脚手架下方地面上有一个红蓝色绝缘电线的简易移动插座，橙色多头插座（见图 4），该红蓝色绝缘

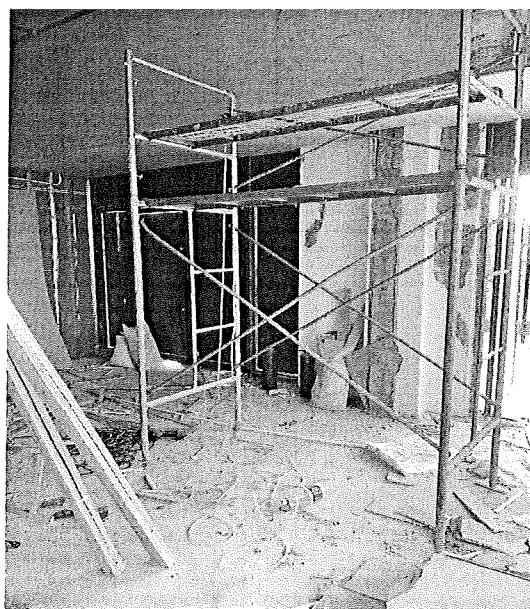
图 3

根据现场勘验及调查情况，结合专家组勘查报告，空调安装作业现场临时用电使用电线绝缘层破损、带电金属导体裸露的移动插座取电，且未设置有剩余电流动作保护装置，裸露的带电金属导体触碰到金属结构的脚手架，导致脚手架带电，鲍某某在爬上脚手架后身体部位与消防金属管道接触形成导电回路，是触电事故发生的直接原因，刘某某、潘某某相继在金属脚手架上以同样的原因导致触电。

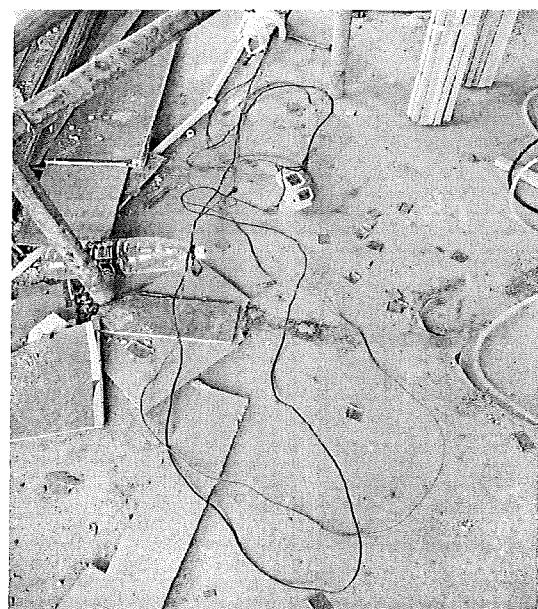
图 4

(一) 空调安装施工现场临时用电不规范，刘某某临时使用的红蓝色绝缘电线移动插座没有橡皮护套，插座电源线未连接地线且电源线拖地，未设置有剩余电流动作保护装置，用于打孔的钻孔机金属外壳没有连接地线，电源线采用绝缘导线，没有采用橡皮护套软电缆，不符合《用电安全导则》(GB/T13869-2017)第5.2.2^①和《施工现场临时用电安全技术规范》(JGJ46-2005)8.1.16^②、9.1.5^③、9.6.1^④、9.6.4^⑤以及《剩余电流动作保护装置安

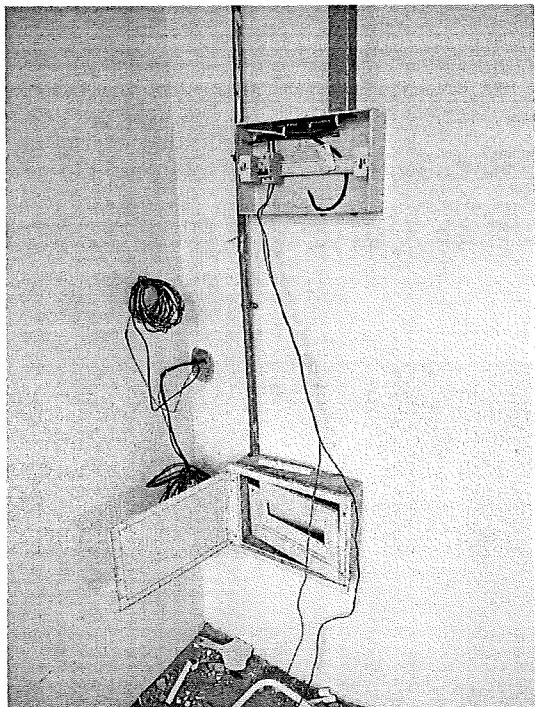
图 5

涉事 X 商铺室内没有安全的临时取电电源插座，墙上配电箱仅有空气开关，没有剩余电流动作保护装置，深圳广深艺公司室内装修队在现场留有一条带红蓝色绝缘导线的简易移动插座在地面上，红蓝色绝缘导线接在配电箱空气开关上，刘某某将空调安装队自带的黑色橡皮护套软电线移动插排插在该简易移动插座上取电，为上午钻孔机固定支架安装和事发时钻孔机打孔作

电线接在室内靠南墙面上固定配电箱的空气开关上（见图 5），该红蓝色绝缘电线绝缘层有多处破损（见图 6），脚手架下面有一个黑色橡皮护套软电线移动插排，白色平板插排（见图 7），门口上方墙面上有一部钻孔机，已钻入墙体（见图 8），打孔作业位置有多处红色消防金属管道（图 9）。
