# 天河区“8·9”广州XX壹号酒店触电 一般事故调查报告

2023年8月9日在广州市天河区中山大道中588号云珠壹号酒店XXX房发生一起在空调维修过程中触电的一般事故，造成1人死亡，直接经济损失约130万元。

经调查认定，天河区“8·9”广州XX壹号酒店触电一般事故是一起违规作业导致的生产安全责任事故。

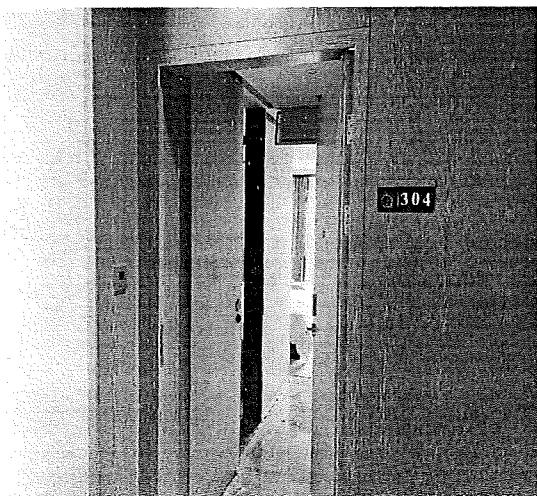
图 1

本次事故现场位于广州XX壹号酒店XXX房内（见图1），涉事客房内地面上有空调维修工具（见图2），客房内东面靠门右侧可见洗手间（见图3），洗手间内冲凉房上方天花板处有一个正方形维修口，长40cm（见图4），冲凉房有一架木质人字梯，高度150cm（见图5），厕所间上方天花板有一开口，救援所需切开所致（见图6），卫生间天花板上是轻钢龙骨结构，可

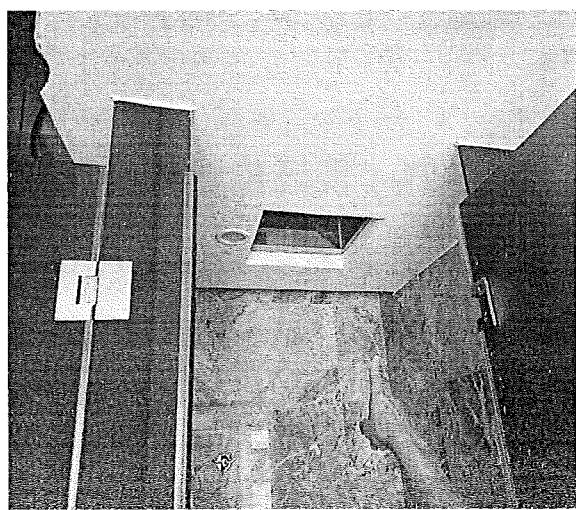
图 4

旁证，具体事故发生经过无法确认，事故发生后，事故调查牵头部门委托了第三方对现场进行技术勘查分析，根据调查情况，结合技术勘查报告，推测事发前许\*\*要对涉事 XXX 客房位于洗手间门口天花板处的空调出风口的风机进行检查维修，但没有断开天花板上照明和空调的电源，利用木质人字梯从冲凉房维修口爬上洗手间上方天花板，经测量，该维修口与风机位置距离约 2 米，过程中许\*\*身体触碰到冲凉房照明灯裸露的铜导线，大腿部与吊顶的轻钢龙骨架形成导电回路，是本次触电事故发生的直接原因。

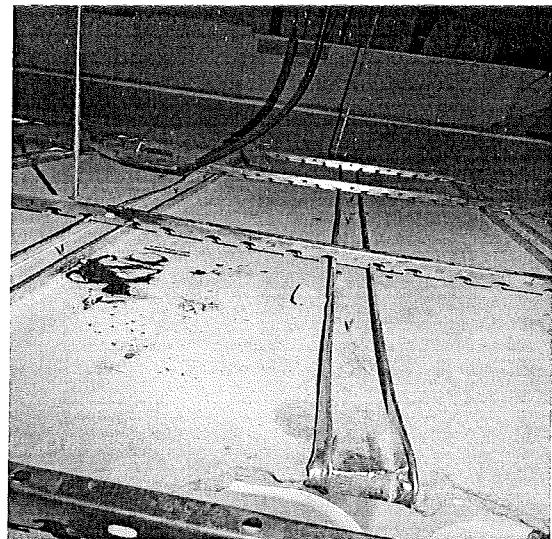
图 7

见黑色血迹（见图 7），冲凉房照明灯通电电线处于被剪开状态，铜导体外露（见图 8），客房入门柜体内可见配电箱电源总开关，未设置漏电保护装置（见图 9），洗手间门口天花板处有一长方形空调出风口（见图 10）。

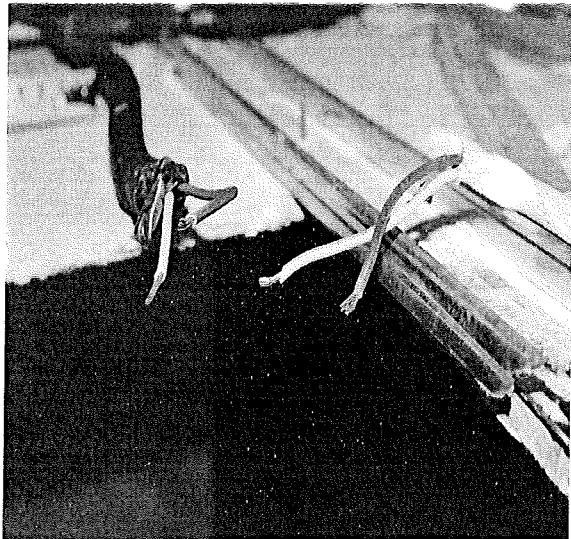
图 8

经查，涉事 XXX 客房 2023 年 8 月 7 日中午有住客退房后酒店客房服务人员随即进行房间整理，整理完成后，客房经理陈 \* 对该房间进行查房，当时冲凉房的照明是可以正常使用的，当晚仍有住客办理入住，入住后，住客只投诉了空调不制冷的问题，没有反映冲凉房照明存在问题，可见该房间冲凉房的照明是可以正常使用的，该房间自 8 月 8 日凌晨由于空调不制冷就开始处于维修状态，至本次事故死者许 \*\* 到该房间维修空调前，未发现有其他人员到过该房间对冲凉房照明灯进行维修，由于事发时仅有许 \*\* 一个人在天花板上，冲凉房照明灯的电线被剪开铜导线裸露的具体原因无法进一步确定。

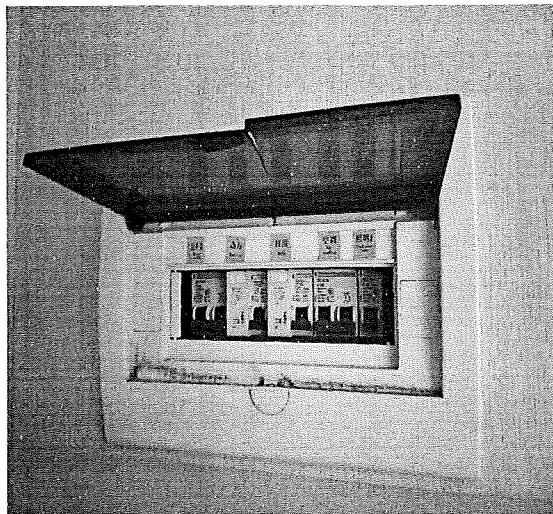
图 9

酒店经营，广州慕尚国际酒店管理有限公司接手酒店经营后，并不需要对物业进行装修改造，沿用原有的设备设施即可进行经营，在试营业期间，没有及时发现酒店客房原有的配电开关未设置漏电保护装置的安全隐患，安全用电意识不强。

以上行为不符合《民用建筑电气设计规范》JGJ16-2008中7.6.7条<sup>①</sup>的规定。

(一)广州慕尚国际酒店管理有限公司要完善安全生产管理制度机制，建立健全事故隐患排查治理制度，对酒店范围内用电安全情况进行全面检查，及时发现并消除用电安全隐患。
