# 天河区“5·18”塘石一街东巷\*\*号高处坠落 一般事故调查报告

事故地点：天河区柯木塱塘石一街东巷\*\*号一楼西面

事故日期：2024年5月18日

事故类别：高处坠落

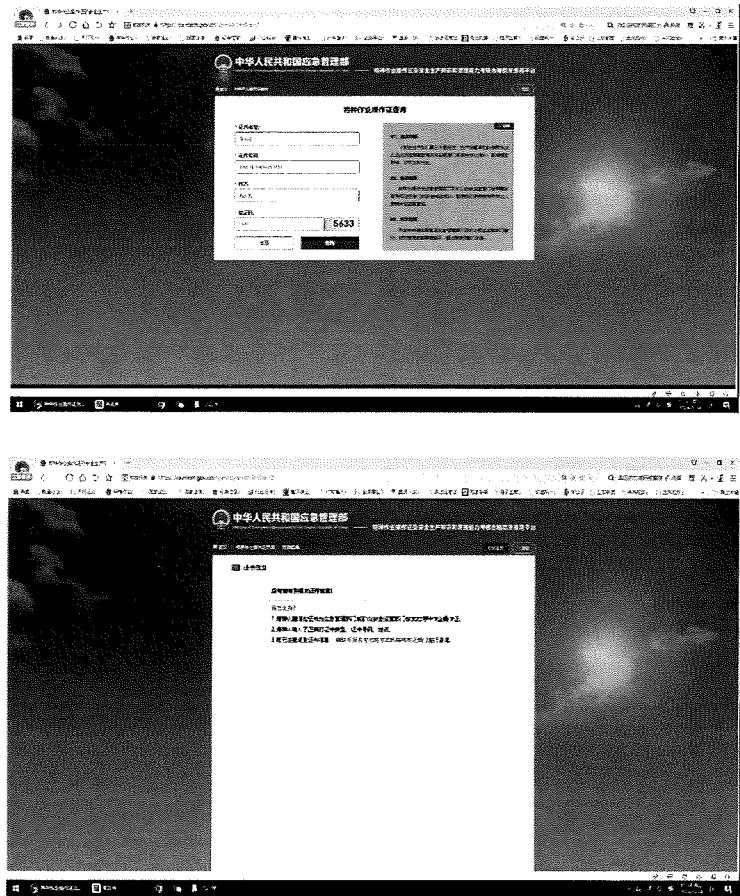
事发时，刘某某站在三楼阳台上的防护网飘网上固定防护网作业属于悬空高处作业，根据《特种作业人员安全技术培训考核管理规定》（国家安全生产监督管理总局令第30号）的规定，属于特种作业，经查，刘某某不具有高处作业操作资格，且事发现前进行悬空高处作业时未佩戴安全带和安全帽。（见下图）

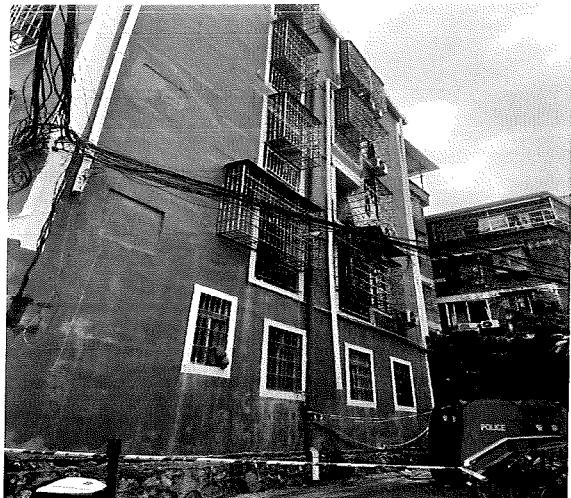
图 1

本次事故现场位于凤凰街辖内塘石一街东巷\*\*号房屋一楼西面地面，三楼西面小阳台防护网处于向外倾翻的状态(见图1)，三楼西面小阳台固定防护网作业现场，现场未见有梯子等辅助性工具(见图2)，涉事防护网下方可见新制作的不锈钢简易阳台护栏，上方的防护网呈向外倾翻状态(见图3)，简易护栏左侧固定构件变形(见图4)，简易护栏右侧固定构件断裂脱开(见图5)，左侧墙体外立面可见螺丝孔(见图6)，膨胀螺丝已经脱开(见图7)，右侧墙体外立面可见螺丝孔(见图8)，倾翻的防护网飘网上的不锈钢面板上可见鞋印(见图9、10)，经测

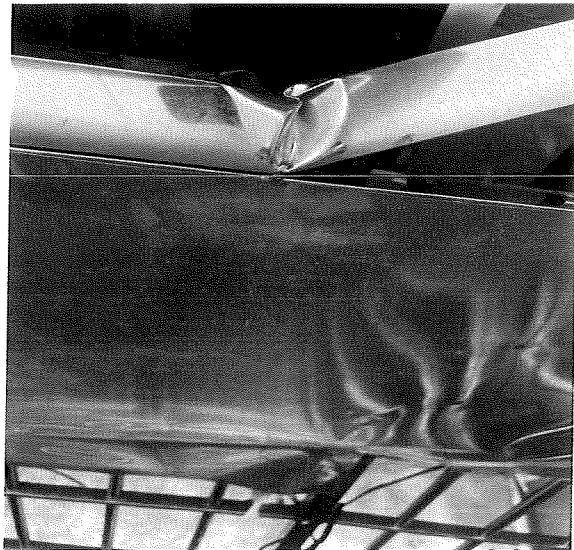
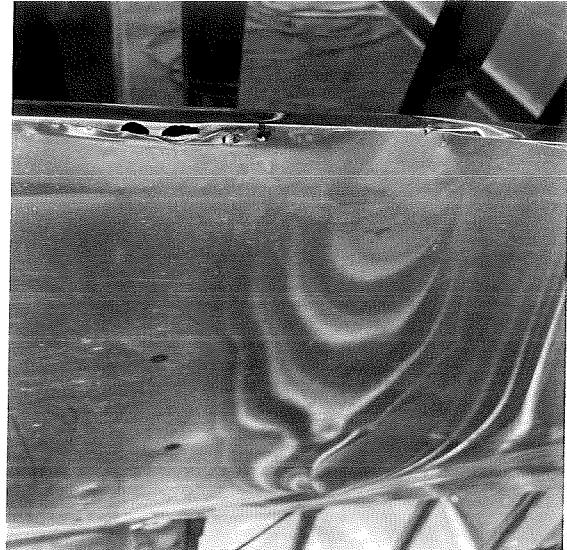
本次事故发生时，由于只有刘某某一人作业，现场没有目击证人或视频监控，无法准确认定刘某某作业情况，从现场没有发现梯子等辅助工具、防护网飘网不锈钢面板表面有鞋印痕迹、上方防护网部分固定构件变形断开以及人员向外坠落等情况，可以分析推断刘某某事发时站到未完全固定、无牢靠立足点的防护网飘网上，对防护网上沿实施固定作业，处于悬空高处作业的不安全状态，未完全固定的防护网在刘某某自身体重形成的重力作用下突发向外倾翻，事发时刘某某未佩戴安全带，导致刘某某失重从三楼坠落至一楼地面，是本次事故发生的直接原因。
