# 天河区“2·28”黄埔大道中 15\*号东成花苑 物体打击一般事故调查报告

事故单位：陈某金个人

事故地点：天河区黄埔大道中 15\*号东成花苑小区 3 梯一楼  
室内

事故日期：2025 年 2 月 28 日

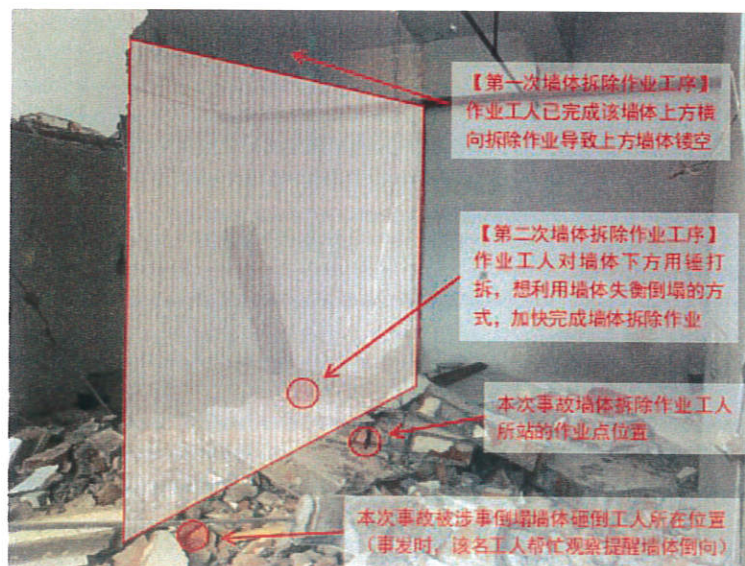
高某东按照经验做法，先打拆涉事墙体顶部与楼板连接处，拆除墙体顶部的固定部分后，从力学角度分析，此时墙体顶部处于自由端状态，底部处于固定端状态，此时再打拆墙体底部，改变原有墙体顶部及底部的约束情况，使墙体失衡整体倾倒，拆除现场未做任何防止墙体坍塌的安全措施（详见下图）。

本次拆除墙体采用先打拆涉事墙体顶部与楼板连接处，拆除墙体顶部的固定部分后，再打拆墙体底部，没有按照规范自上而下、逐层打拆的顺序拆除墙体，原有墙体顶部及底部的约束情况遭受破除，墙体中间部分失衡向西倾倒，丁某躲避不及被倾倒的墙体砸中身体是本次事故发生的直接原因。

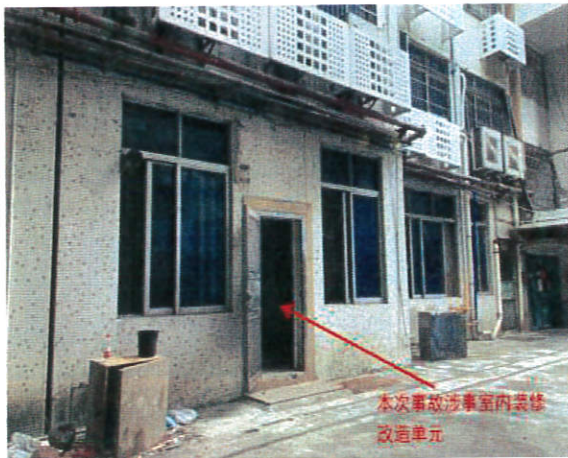
图 1

本次事故现场位于黄埔大道中 15\*号东成花苑小区 3 梯东面一楼（见图 1），室内处于内部结构拆除状态（见图 2），发生墙体倒塌的房间位于室内西面（见图 3），房间内可见一面墙体向西倒塌和红色安全帽（见图 4），地面上可见用于打拆墙体的铁锤（见图 5）。
